Technický list - preložené strojovo

## IGP-HWFsuperior 5707U-S1

Seidenglänzende, hochwetterfeste Beschichtungspulver in hoher Qualität PLUS mit erhöhter Kratzresistenz, hergestellt mit Effectives-Technologie für bez konkurenční účinnost materiálu.

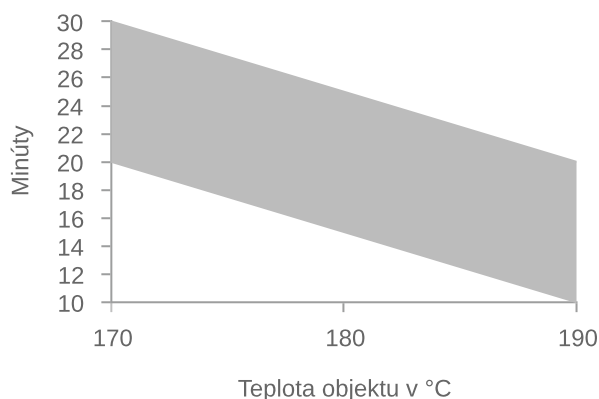
## Podmienky vytvrdzovania

| T Objekt | t <sub>min</sub> | t <sub>max</sub> |
| 170 °C | 20 Minúty | 30 Minúty |
| <b>180 °C</b> | <b>15 Minúty</b> | <b>25 Minúty</b> |
| 190 °C | 10 Minúty | 20 Minúty |

V každom prípade sa odporúča vykonať praktické skúšky s príslušným objektom a vytvrdzovacou pecou, aby sa určili optimálne Podmienky vypaľovania.
