Helvetia Assurances Siège principal

L'extension ouest du bâtiment de l'assurance Helvetia à Saint-Gall se caractérise par une irrégularité savamment dosée, notamment sous la forme de surfaces vitrées de différentes inclinaisons et de la hauteur d'un étage. Le bâtiment s'intègre ainsi en douceur dans son environnement.

Domaine	Architecture
Site	St.Gallen, CH
Année de construction	2017
Architecte	Herzog & de Meuron LTD.

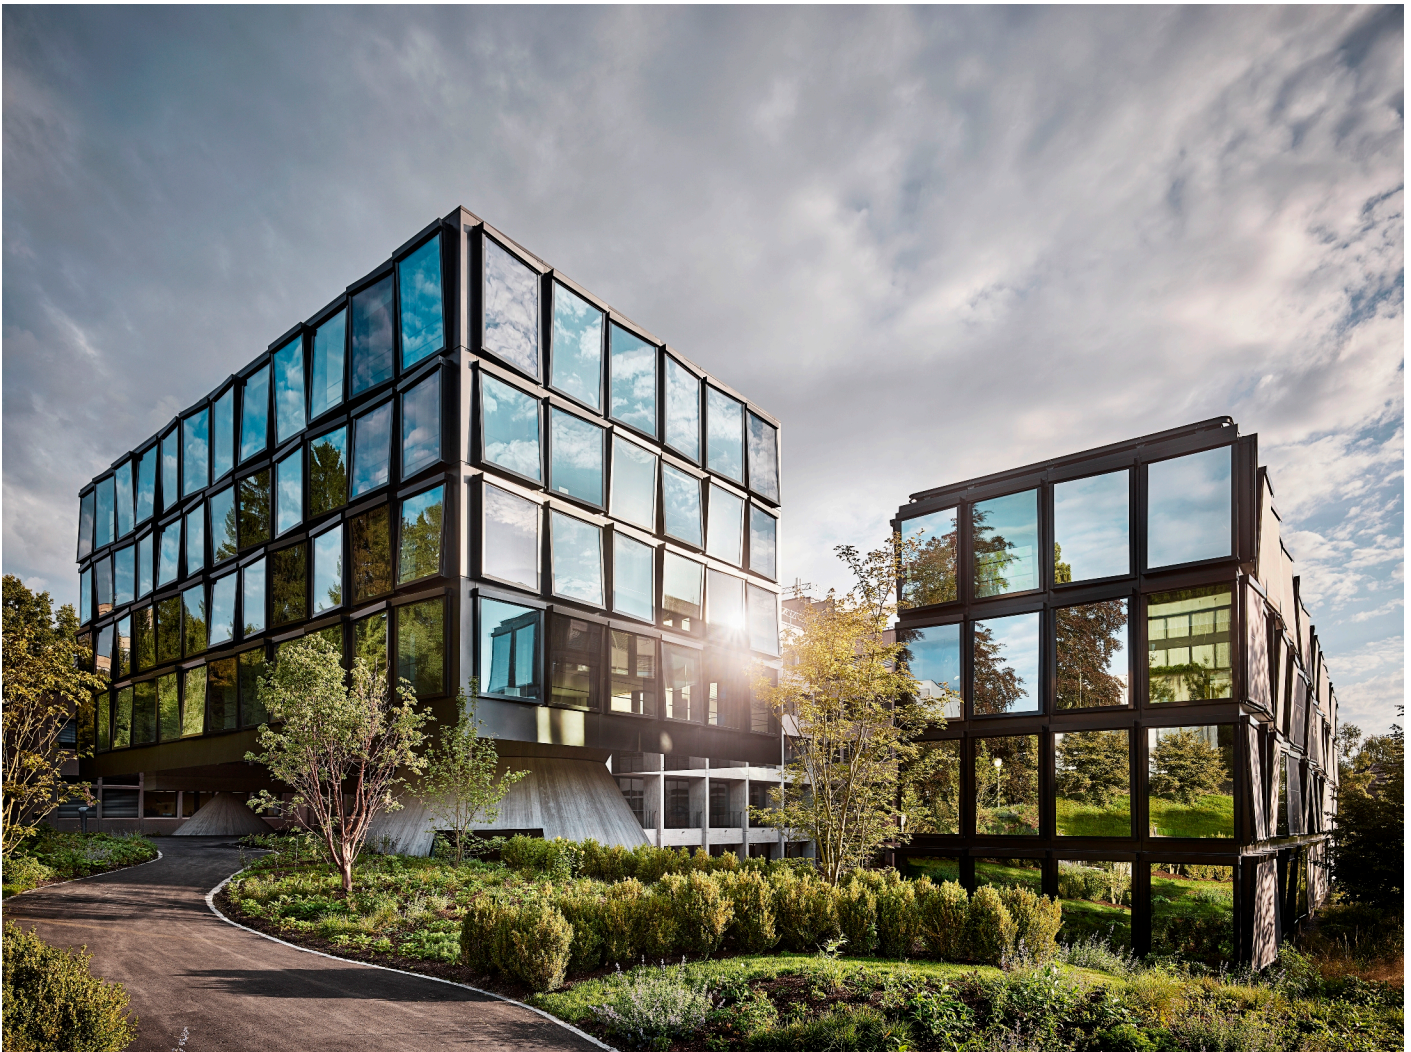
Le nouveau bâtiment en forme de barre étend le complexe de bureaux existant vers l'ouest et repose, en raison de sa situation en pente, sur deux imposants cônes en béton. Le concept de façade exceptionnel est dominé par des surfaces vitrées à hauteur d'étage qui dépassent plastiquement du plan de la façade selon différentes inclinaisons. Ce kaléidoscope artistique reflète l'environnement de manière raffinée, que ce soit le ciel, le jardin ou l'environnement immédiat.
